# Vandskade, når det er værst!

Af Jan Ekstrøm  
Foto: Ole Rasch

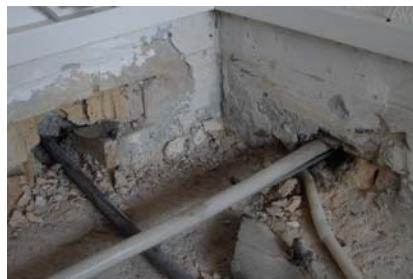
Her ses Dongs el-kabler. Gennemførelsen er ikke lukket, så vand og lugt har fri passage gennem alle husene. (Det skal nævnes, at kablerne ligger under gulvet lige inden for døren til stuen)

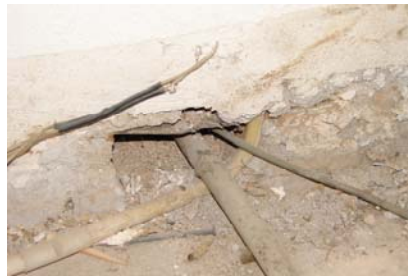
Dette billede viser en el – gennemføring i den modsatte side af stuen.

Der findes huller i begge sider under stuegulvet. Disse huller fører direkte ind til hulrummet mellem brandmurene. Det er nu lukket med skumplast, hvorved træk og vand ikke kan komme igennem mere.

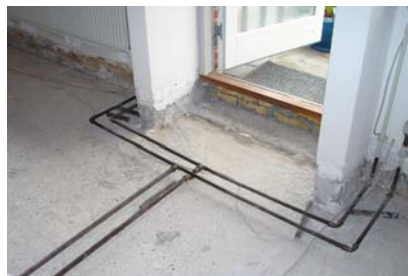
Billedet viser varmerørene, der sender varmen frem til de to radiatorer i stuen.
